Tekst en beeld: Joost Stemkens

Het hellende dak

Deel drie: Algemene kwaliteit

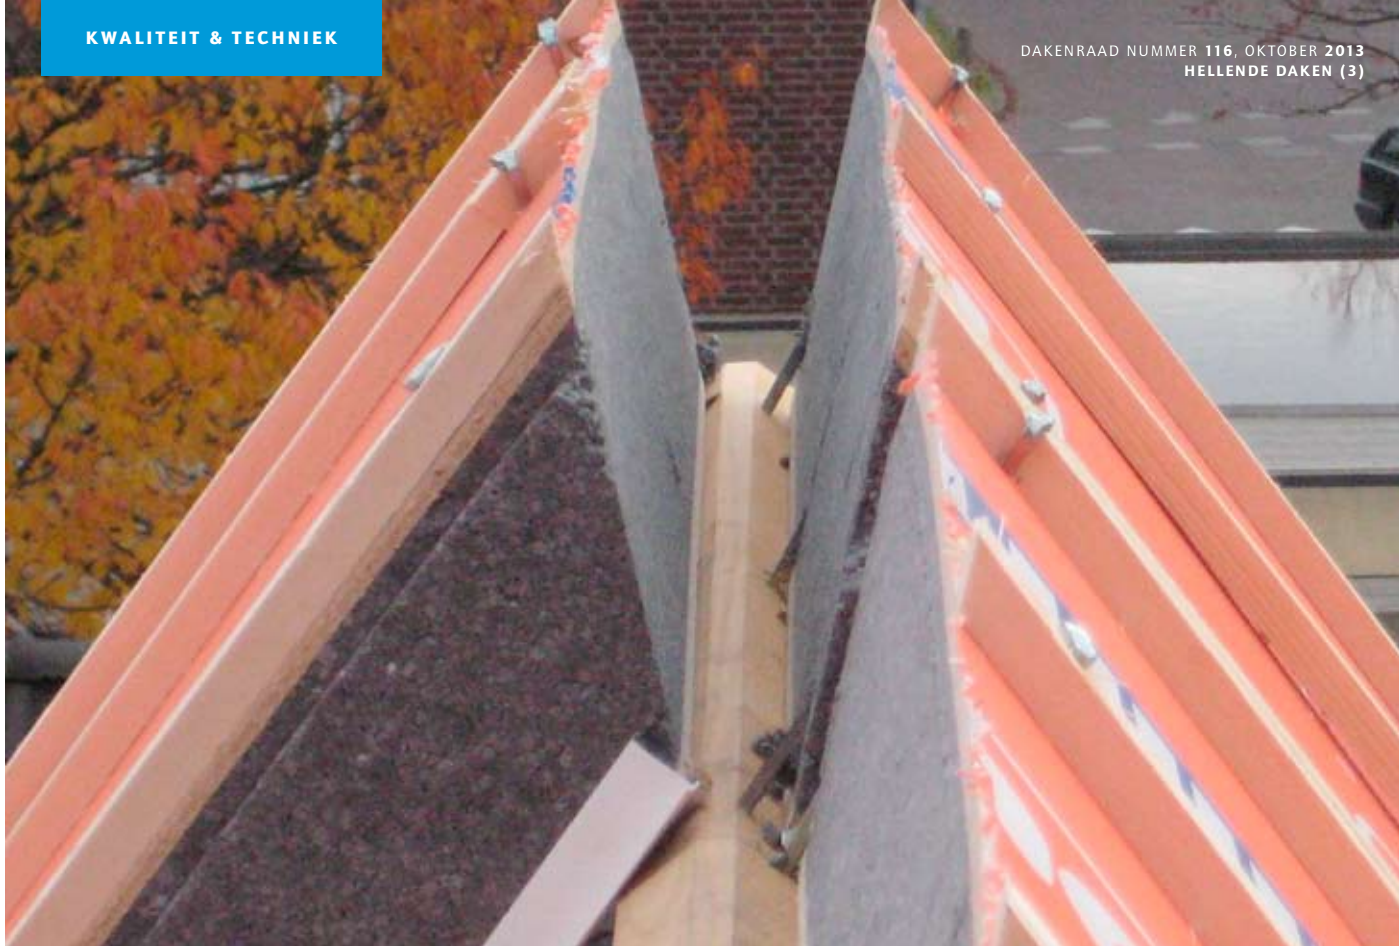
De dakelementen zijn in het verkeerde verstek gezaagd, waardoor de isolerende constructie niet goed aansluit. Hoe los je dit op?

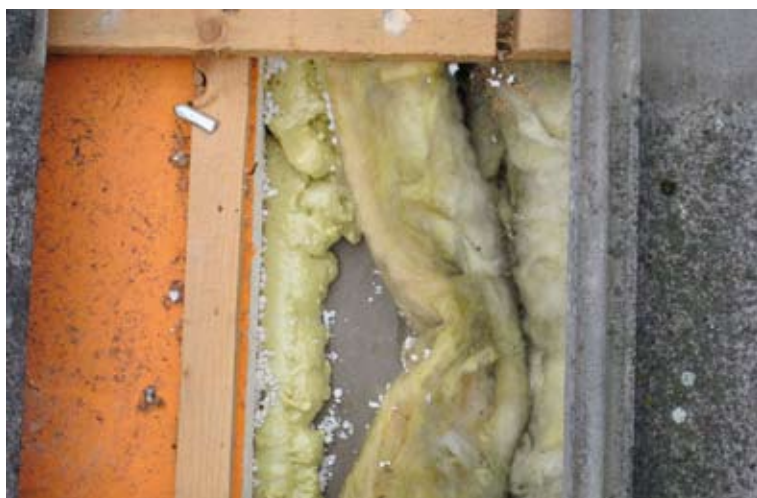
Een los strookje minerale wol op een woningscheidende wand. Het strookje sluit niet aan en lucht en geluid hebben vrije doorgang.

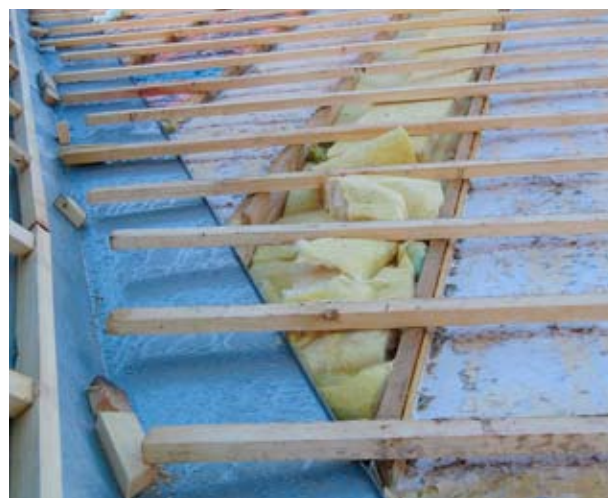
De isolatie in de kilconstructie van dit woningscheidende detail zal weinig effectief zijn.

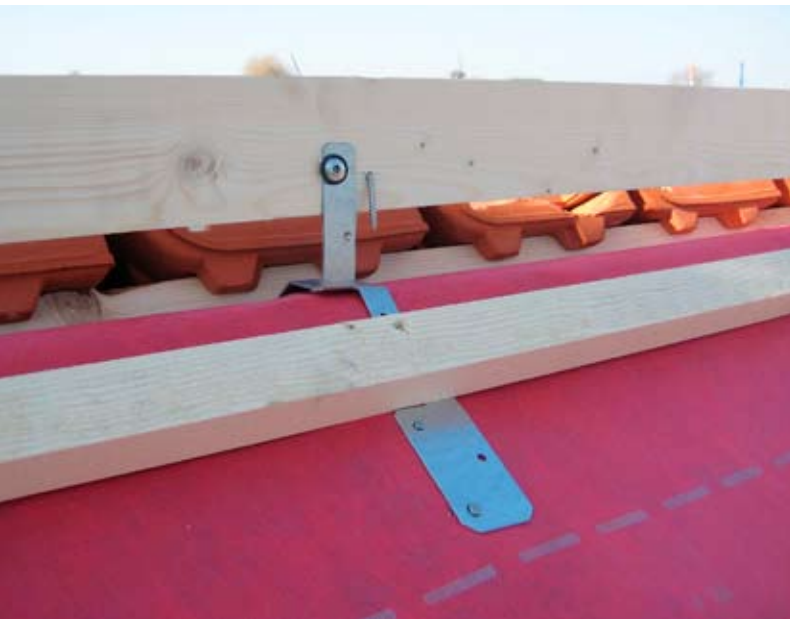
De ruiter draagt niet in de steun en de steun is niet goed bevestigd.

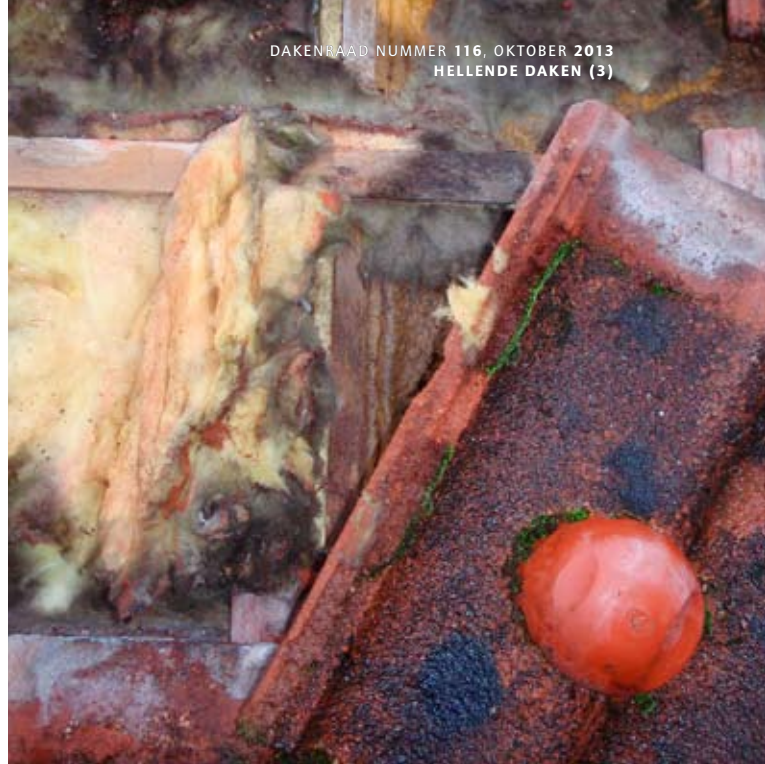
De gevolgen van een foutieve oplossing op termijn: rotting en lekkage onder de pannen.
