De dakgoot

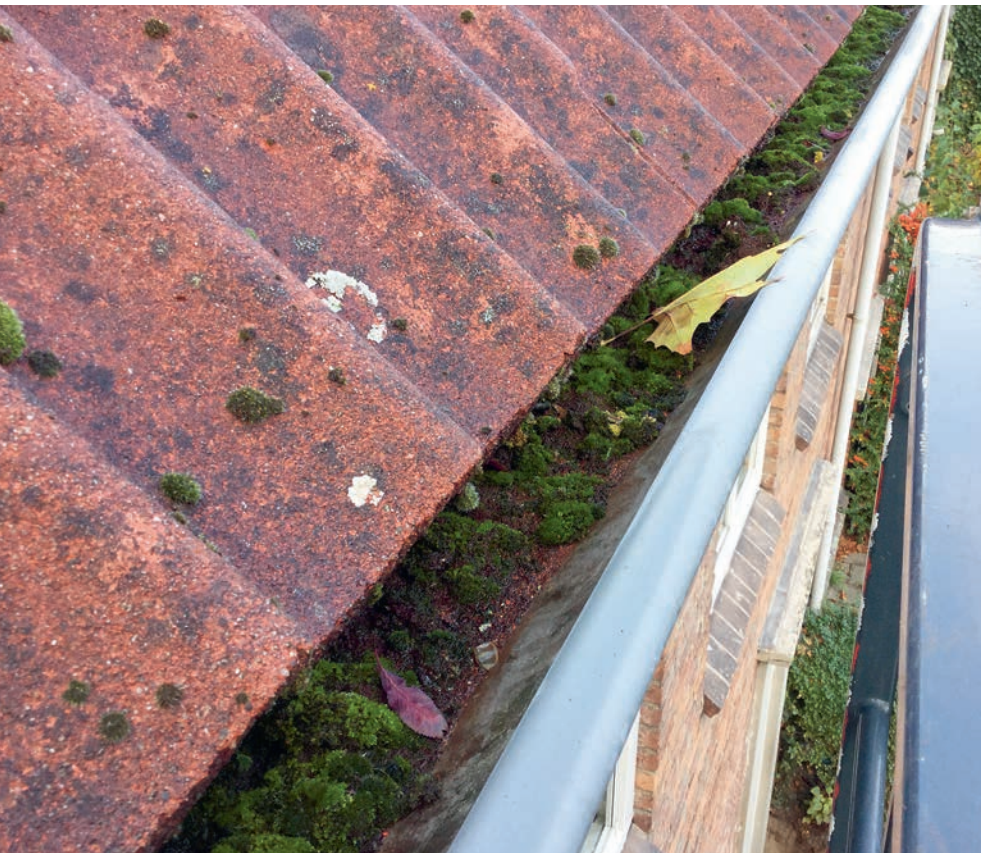
Juist door vervuiling blijft water langer achter in de goot, in plaats van zijn weg te zoeken naar de hemelwaterafvoer.

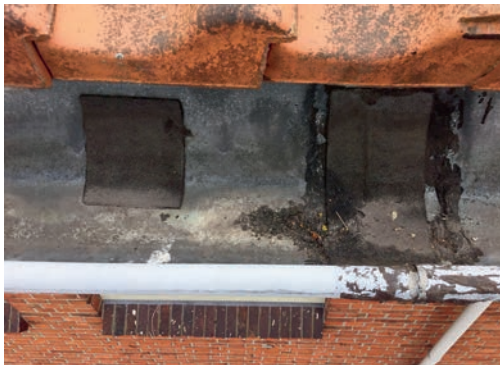
Knutselgoot.

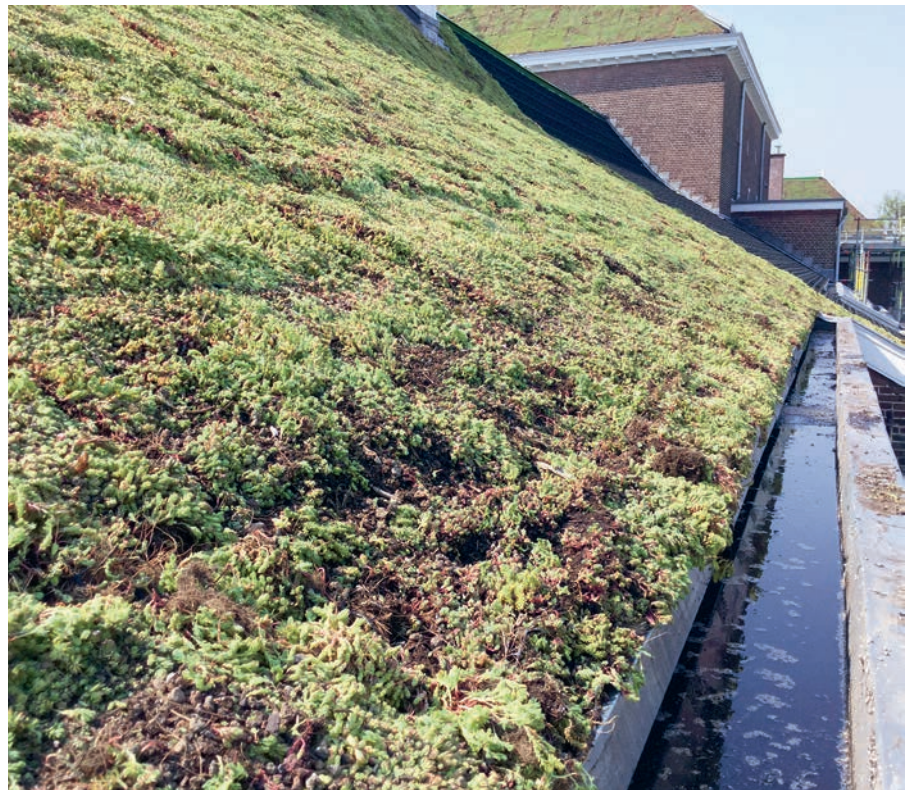
Groene daken bufferen regenwater en geven dat langzaam af aan de omgeving.

Kom ik op de groene vegetatiedaken: die hebben de eigenschap om eerst te verzadigen, voordat regenwater in de goot terechtkomt. Zelfs na verzadiging blijft water langer onderweg op hellende en platte groene daken. Door het groen wordt de snelheid van watertransport geremd. Het water druppelt vervolgens heerlijk naar de aarde: direct rondom de woning wordt het geabsorbeerd.
